# DISCARICA PER RIFIUTI NON PERICOLOSI MONODEDICATA PER MATERIALI DA COSTRUZIONE CONTENENTI CEMENTO-AMIANTO

## GEO. 1

## Relazione geologica e geotecnica

Agosto 2018

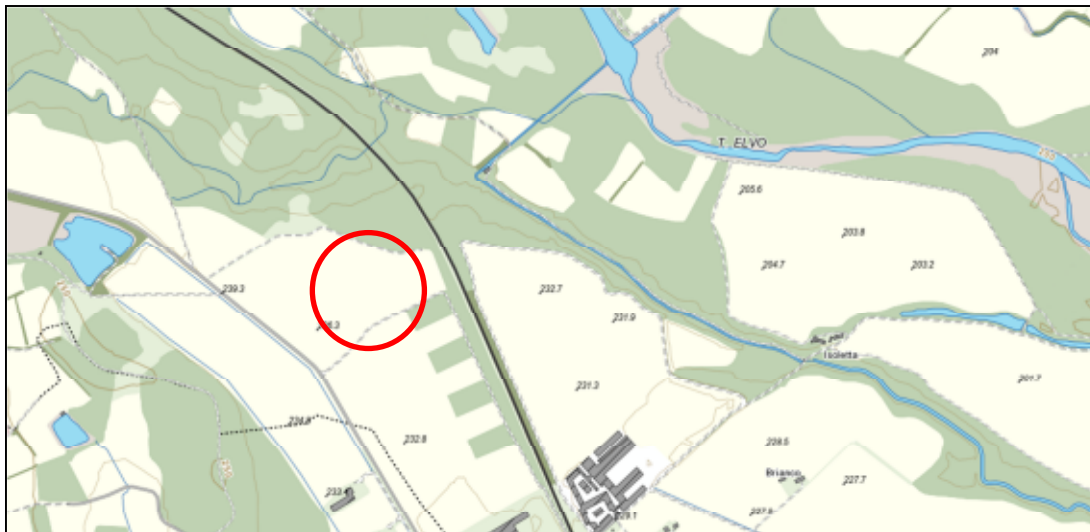
**Figura b**– reticolo idrografico superficiale (fonte CTR)

Come mostrato nelle figure sopra riportate, l'area oggetto di intervento è interessata:

- a Nord (distante circa 250 m) da un modesto rio, che una volta attraversata la ferrovia si immette in un ulteriore corso d'acqua per sfociare nel T. Elvo;
- a Est (distante circa 450 m, oltre la massicciata ferroviaria) da un canale artificiale denominato Navilotto di S. Damiano;
- a circa 800 m a Est dal Torrente Elvo.

Il reticolo idrografico superficiale dell'area di intervento è graficamente illustrato nelle due figure seguenti (fonte: CTR Regione Piemonte DB3 e IGM 1:25.000)

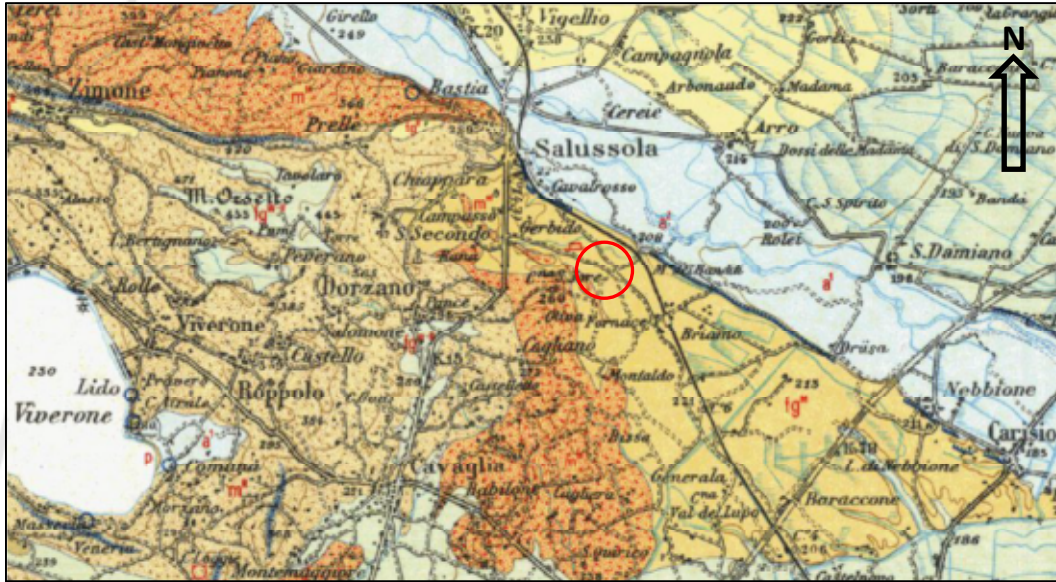
**Figura d**– estratto del Foglio 43 Biella (Carta Geologica d’Italia alla scala 1:100.000). Immagine non in scala. In rosso l’area in oggetto.

Grazie alla morfologia pianeggiante, tali depositi conservano quasi sempre il proprio paleosuolo; sovrapposto a quest'ultimo, non è raro rinvenire livelli di un loess giallastro debolmente argillificato, tardo rissiano (porzione a S dell'abitato di Salussola).

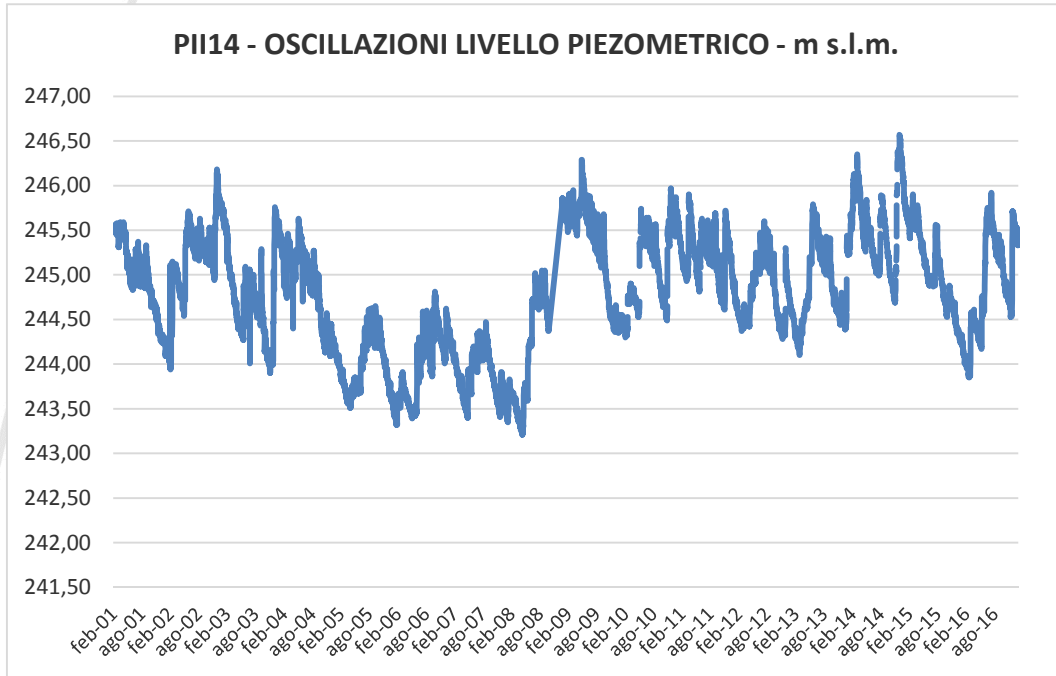
L'andamento del livello piezometrico (espresso in quote assolute in m s.l.m.) è mostrato nel seguente grafico.

Come si evince dal grafico, nel periodo di osservazione considerato la massima oscillazione del livello piezometrico (calcolata considerando la differenza fra la quota minima e la quota massima registrata) risulta pari a circa 3,4 m; l'oscillazione stagionale si attesta su valori medi dell'ordine di 2 m.

I dati piezometrici relativi al pozzo PII14, misurati in automatico con un intervallo di 6 ore (4 misure/giorno) e riferiti al periodo di osservazione compreso fra il 16/02/01 al 31/12/2016, sono stati direttamente scaricati dal Servizio di monitoraggio delle acque della regione Piemonte consultabile al sito

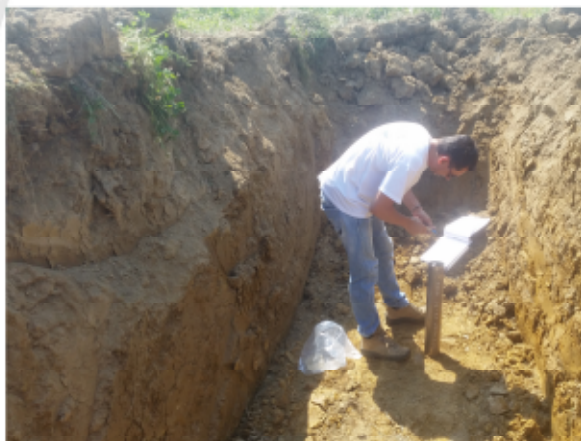
- riempimento della fustella con circa 4 litri d'acqua fino al raggiungimento dei fori di cui sopra;
- prima misura della temperatura dell'acqua;
- chiusura con LDPE, nastro e tappo adesivo della parte superiore della fustella in modo da impedire qualsiasi perdita di carico idraulico per evaporazione od incremento per evento meteorico;

*Figura 1: Attività di riempimento e sigillatura fustella*

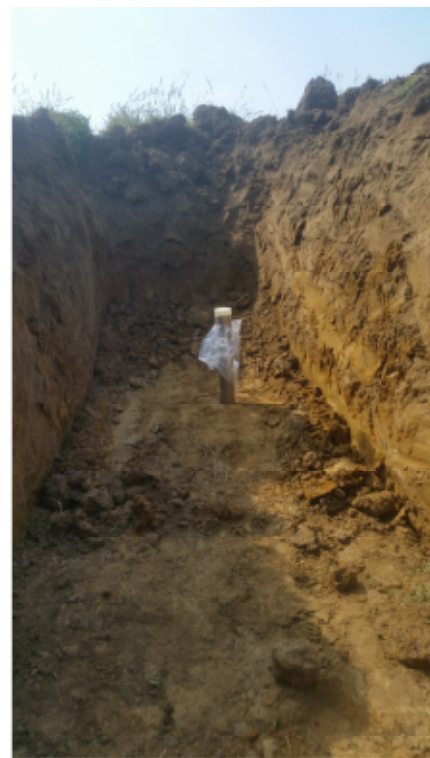
*Figura 2: fustella infissa durante la prova a quota più profonda*

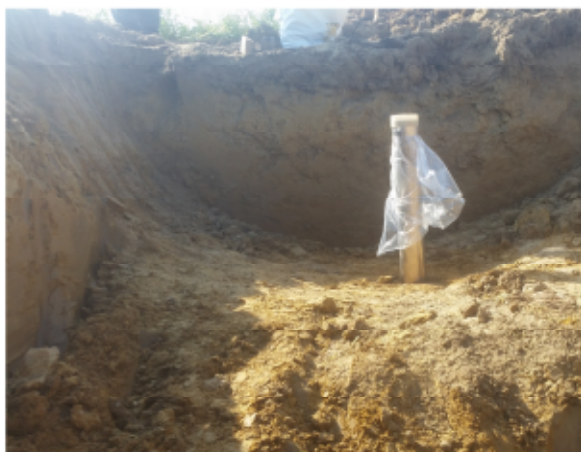
*Figura 3: fustella infissa durante la prova a quota più superficiale*

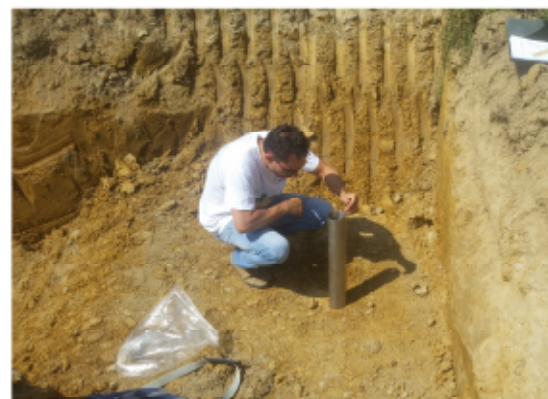
- misura millimetrica dopo 24 ore della variazione del carico idraulico ossia della posizione del livello dell'acqua al di sotto dei fori di riferimento;
- seconda misura della temperatura dell'acqua;
- calcolo del coefficiente di permeabilità verticale attraverso l'equazione generica del carico variabile. Il valore ottenuto è stato moltiplicato per il fattore di correzione della viscosità cinematica. Detto fattore è funzione della temperatura che è stata calcolata come media delle due massime lette in sito sommata alla minima registrata dal Servizio Meteorologico più vicino al luogo d'indagine.

*Figura 4: attività di misurazione del battente idraulico al termine della prova*
