COMUNE DI MASSERANO

Progetto di sistemazione idraulica agraria con recupero minerario del materiale argilloso in comune di Masserano

Analisi di compatibilità Ambientale : **Fase di Verifica di V.I.A.**
Loc.Sette Sorelle Nord

Relazione geologica

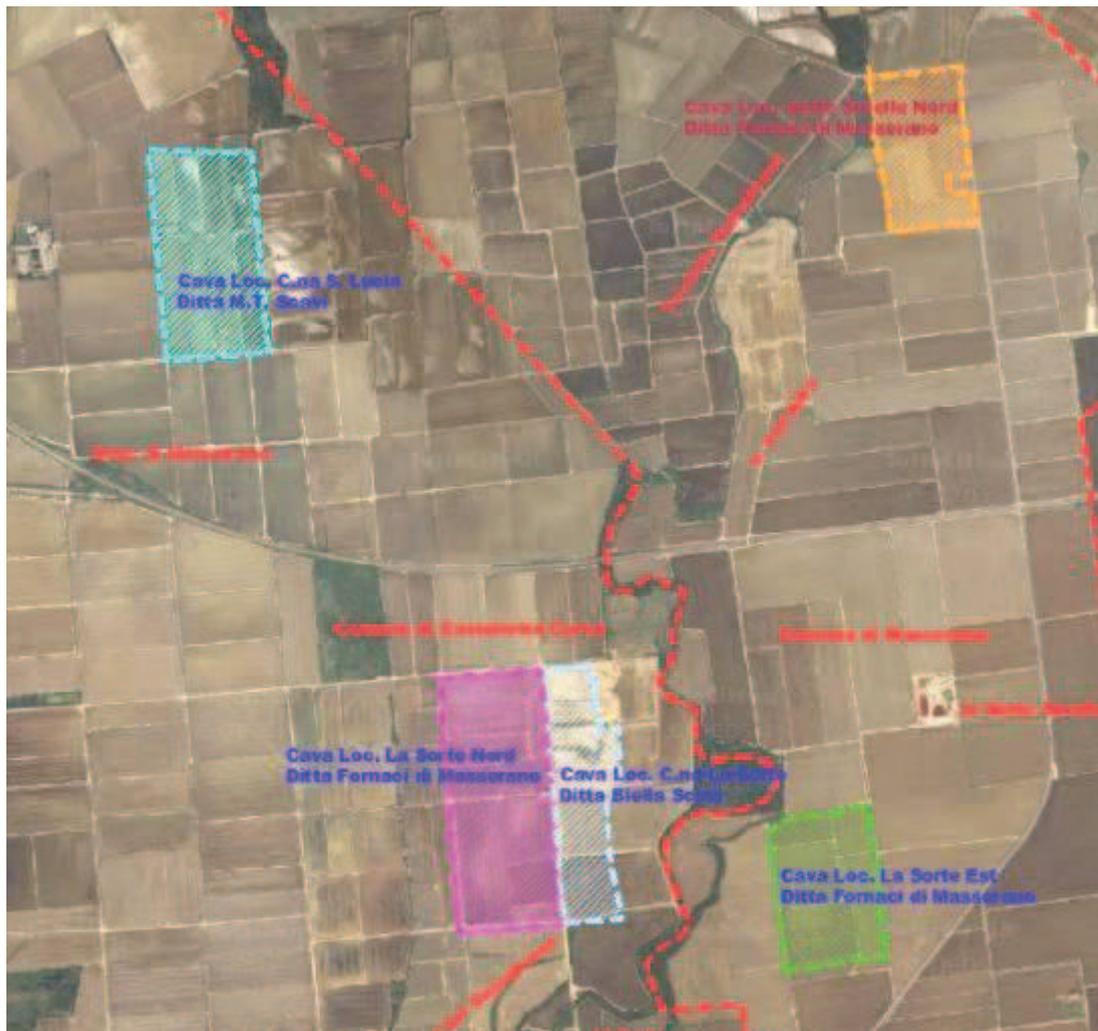
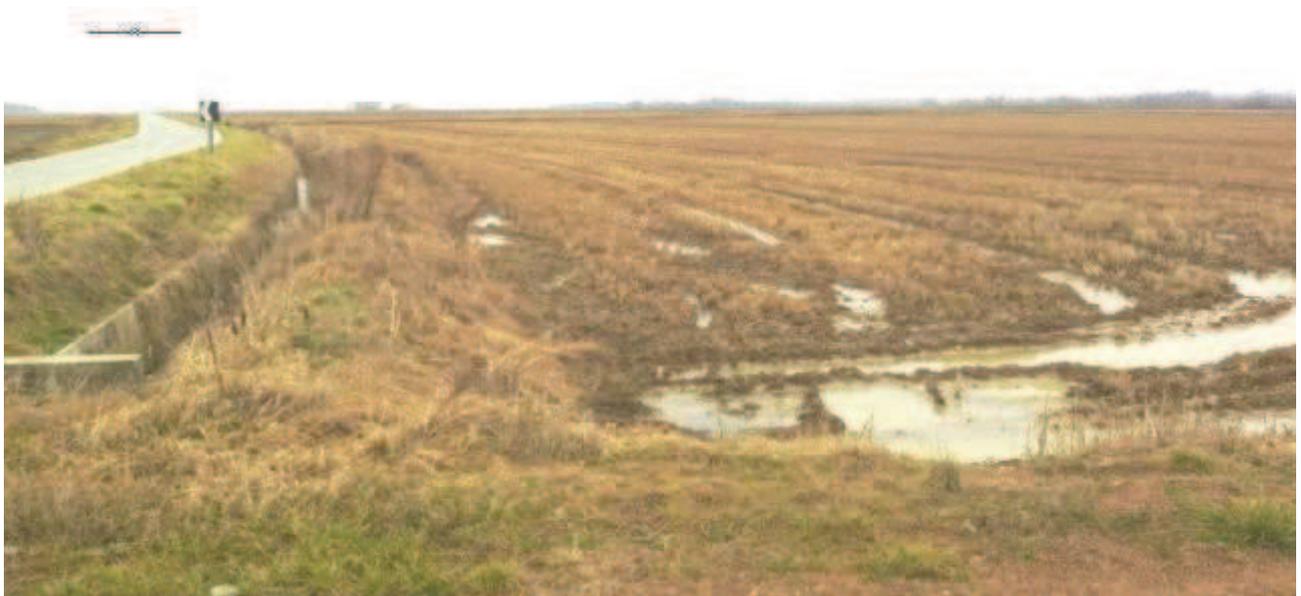
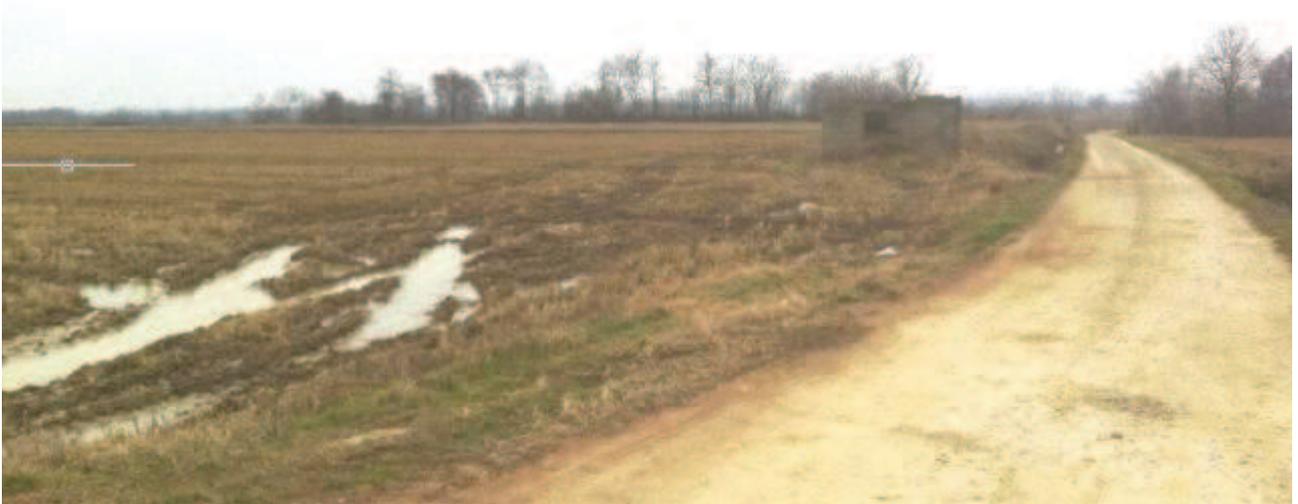
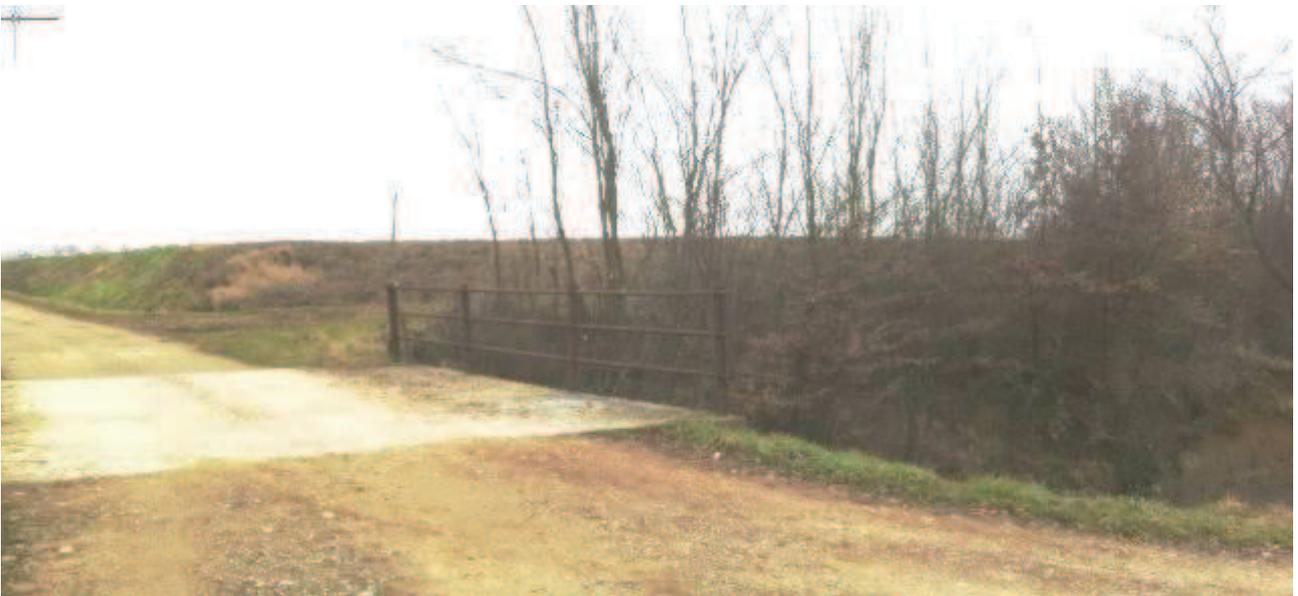
Foto aerea e panoramica dell'area di intervento

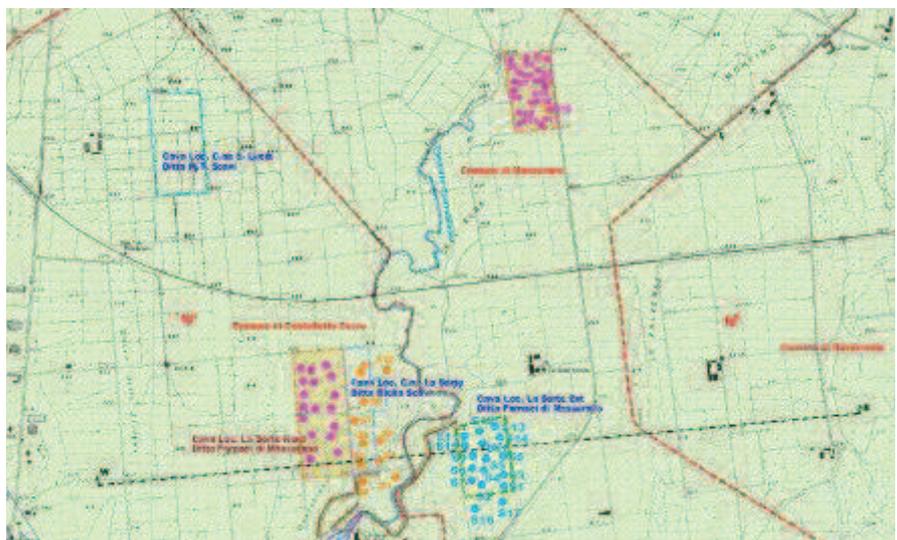
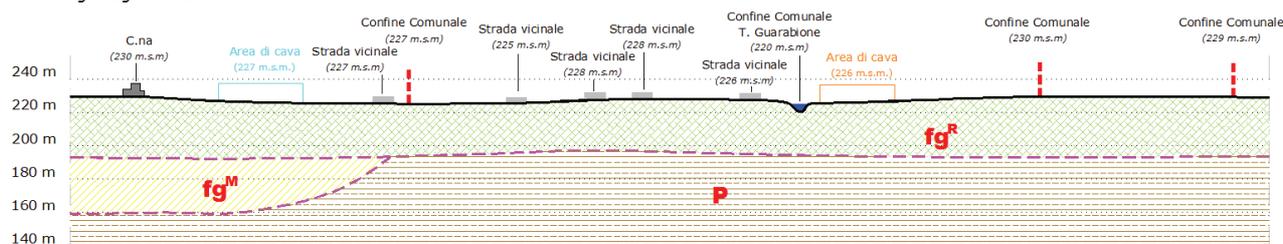
Sezione geologica W-E scala 10.000-2.000

Sotto il profilo geologico-formazionale l’area è ubicata sulle alluvioni fluvioglaciali ghiaiose **fg**’ in carta geologica, alterate in terreno argilloso giallo – ocraceo per uno spessore massimo di 3 m; coperture loessiche delle stesse (RISS).

Queste alluvioni sono in successione stratigrafica, nel Vercellese, con gli strati di alluvioni fluviali che rappresentano il livello delle zone di alvei straordinari dei grandi corsi d’acqua dai quali sono incise nei periodi di esondazione.

I dati desumibili dalle stratigrafie di lavori pregressi nella zona indicano la presenza di terreni quasi sempre molto sciolti a tessitura grossolana, costituiti prevalentemente da ghiaie sabbiose, ma con frequente presenza di lenti e livelli limoso-argillosi, più o meno coesivi.

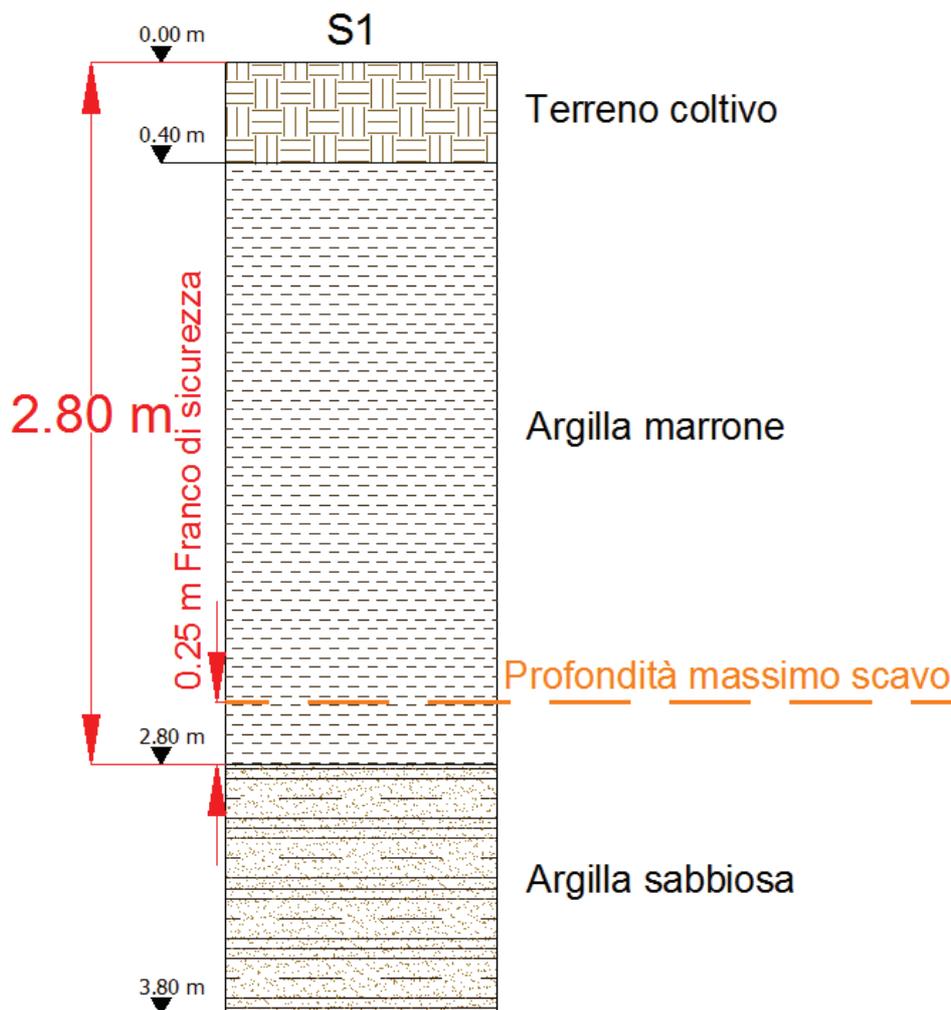
Immagine di uno scavo (di campione)

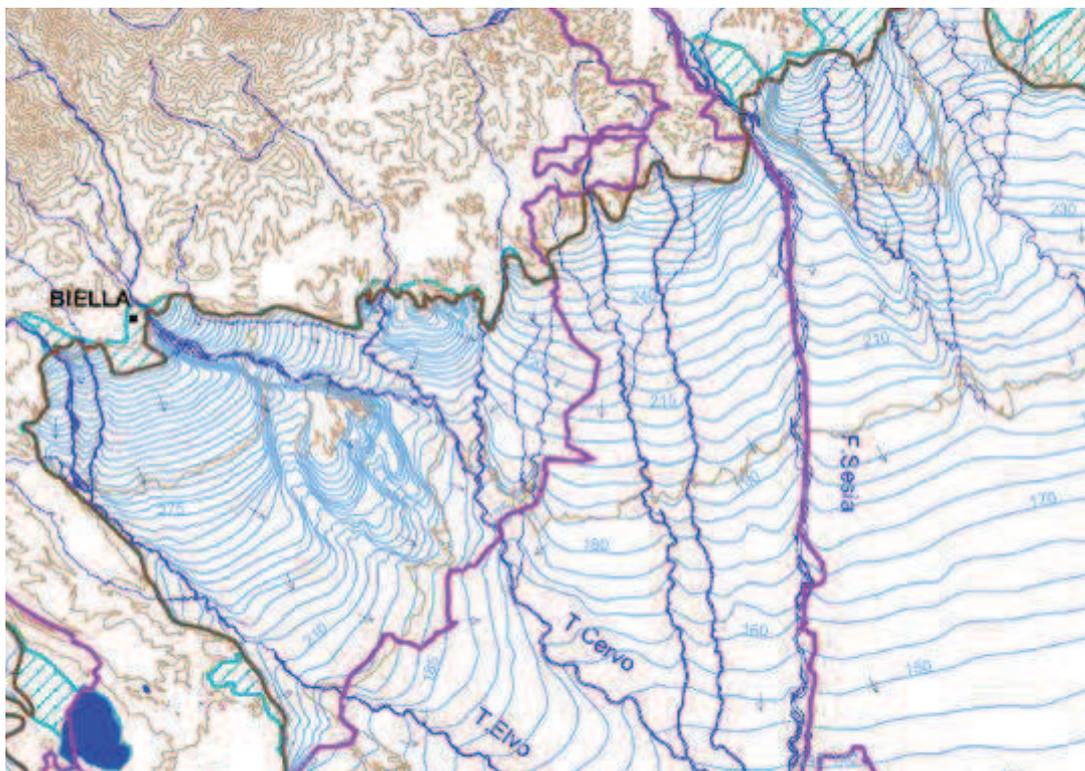
Carta delle isopiezometriche della falda libera (estate 2002) – Regione Piemonte

In gran parte del territorio provinciale la falda superficiale ha generalmente una direzione nord ovest - sud est ed è fortemente condizionata dall'azione drenante del Torrente Cervo nel settore centro settentrionale e del Torrente Elvo nel settore sud occidentale. Anche gli affluenti dei corsi d'acqua principali svolgono un'azione drenante, seppur modesta (*Rif. Figura seguente*).

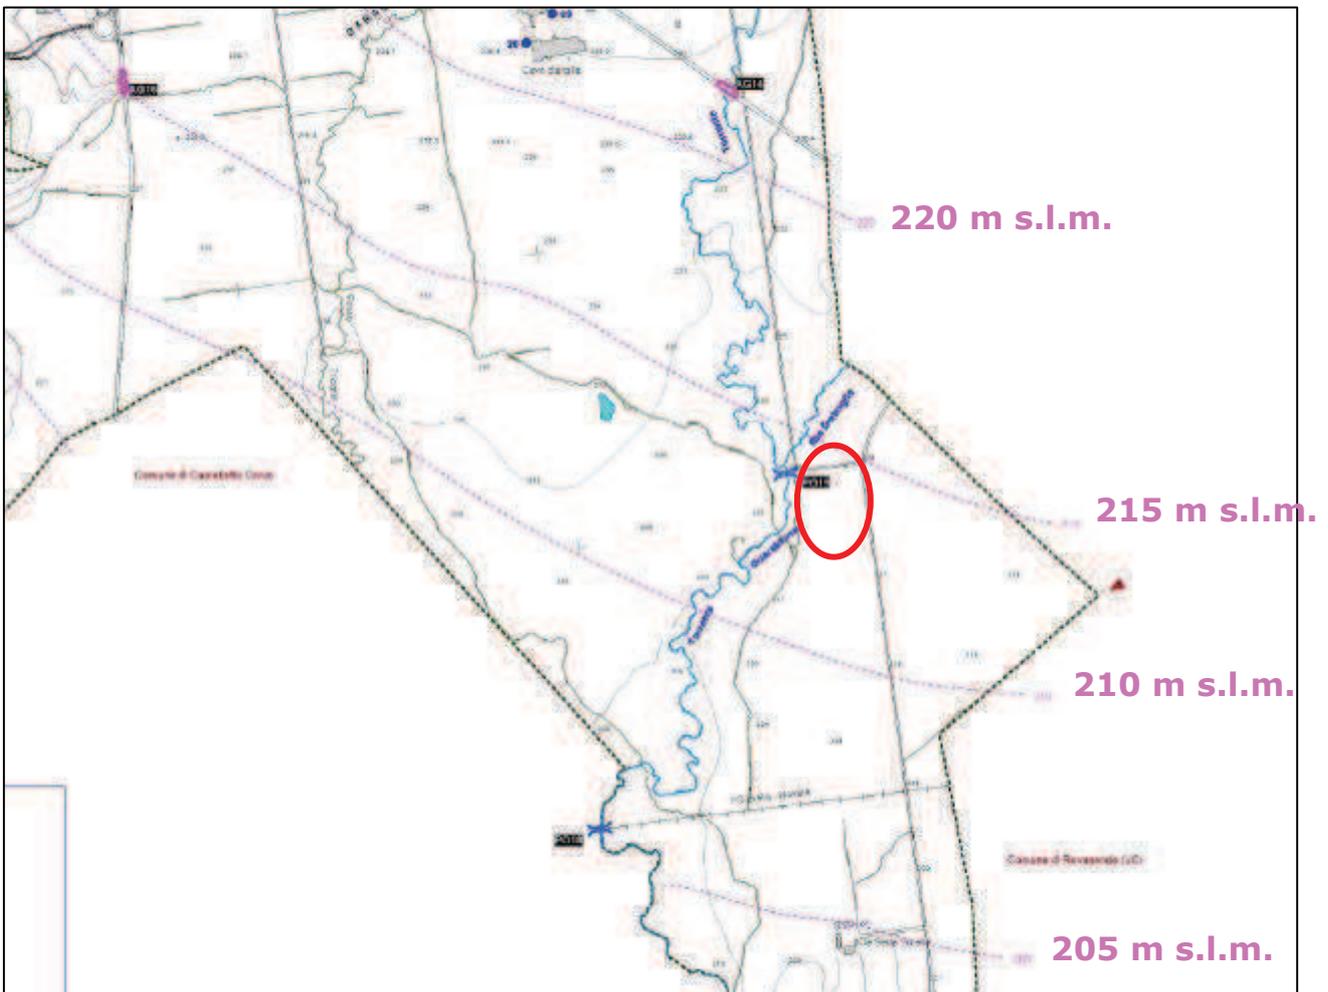
Tav G5 geoidrologica – PRGC Comune Masserano

La velocità di flusso, la composizione chimica, l'orientazione delle isofreatiche indicano che la provenienza è da NW e l'infiltrazione maggiore si realizza attraverso la percolazione delle acque meteoriche e dalla perdita dei numerosi canali e rogge che solcano il territorio.

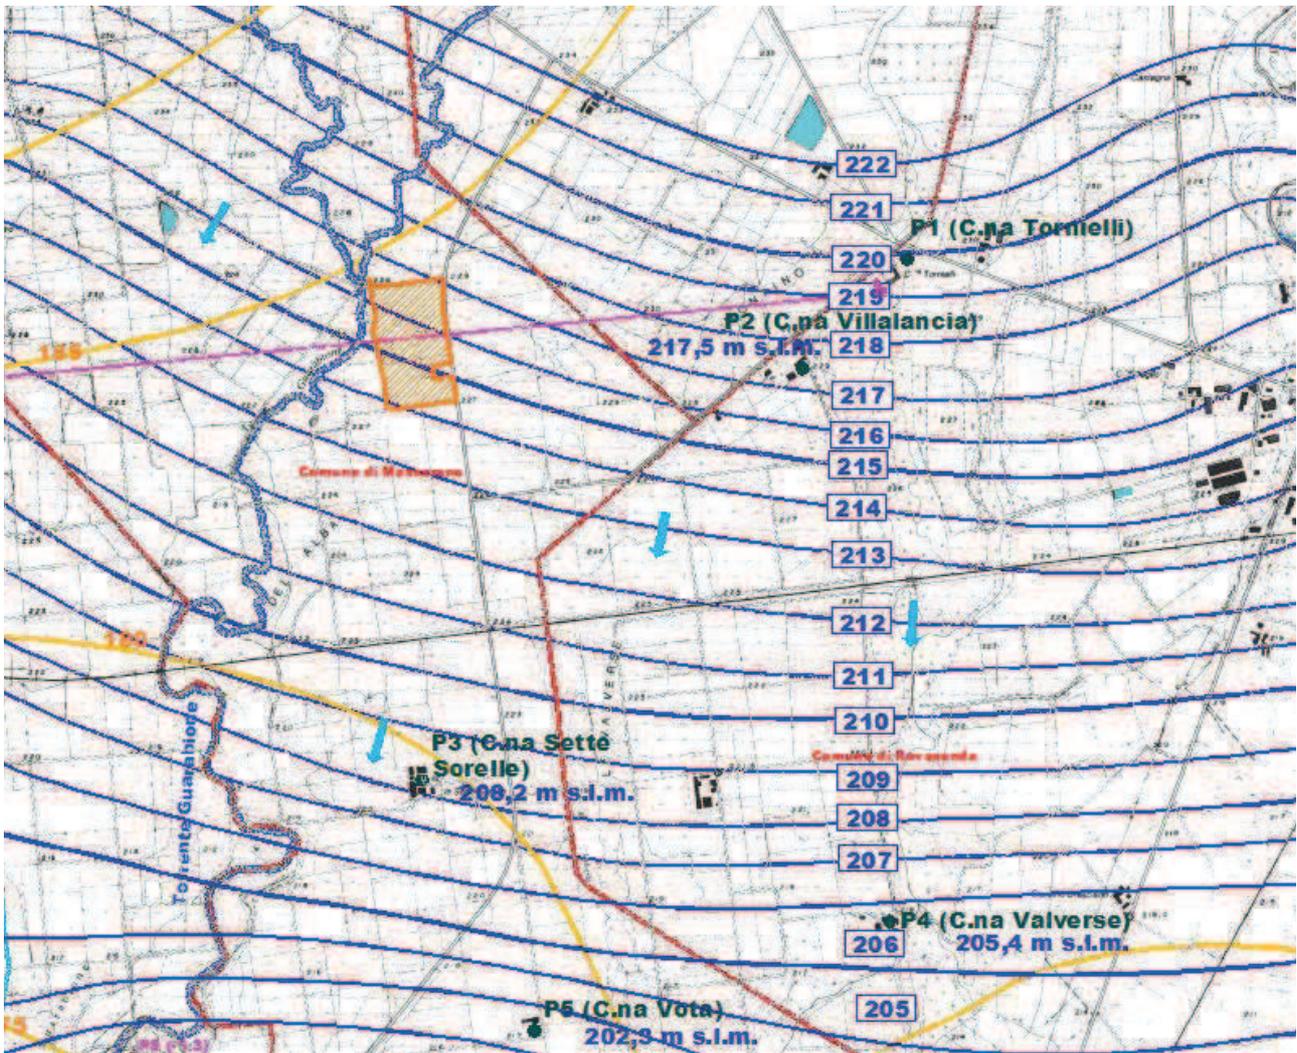
Tav. G2 geoidrologica

Dallo studio delle stratigrafie dei pozzi presenti nell'area è emersa evidente la suddivisione della porzione più superficiale dell'acquifero in più falde di cui la più superficiale risulta sospesa nel corso dei mesi invernali, e cioè quando è più basso il livello freatico.

Come si evince dalla consultazione della Carta Geoidrologica (*Rif. TAV.G2*), l'andamento della falda freatica risulta fortemente condizionato dalla topografia e dalla rete idrografica principale e secondaria che funge da spartiacque nonché da assi di drenaggio.

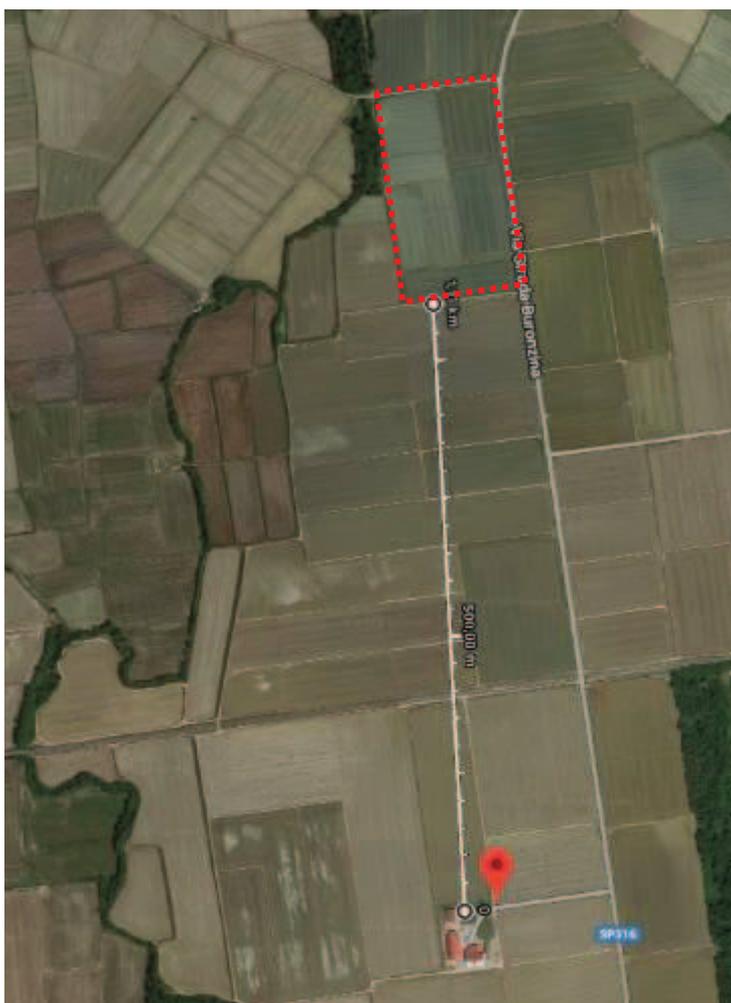
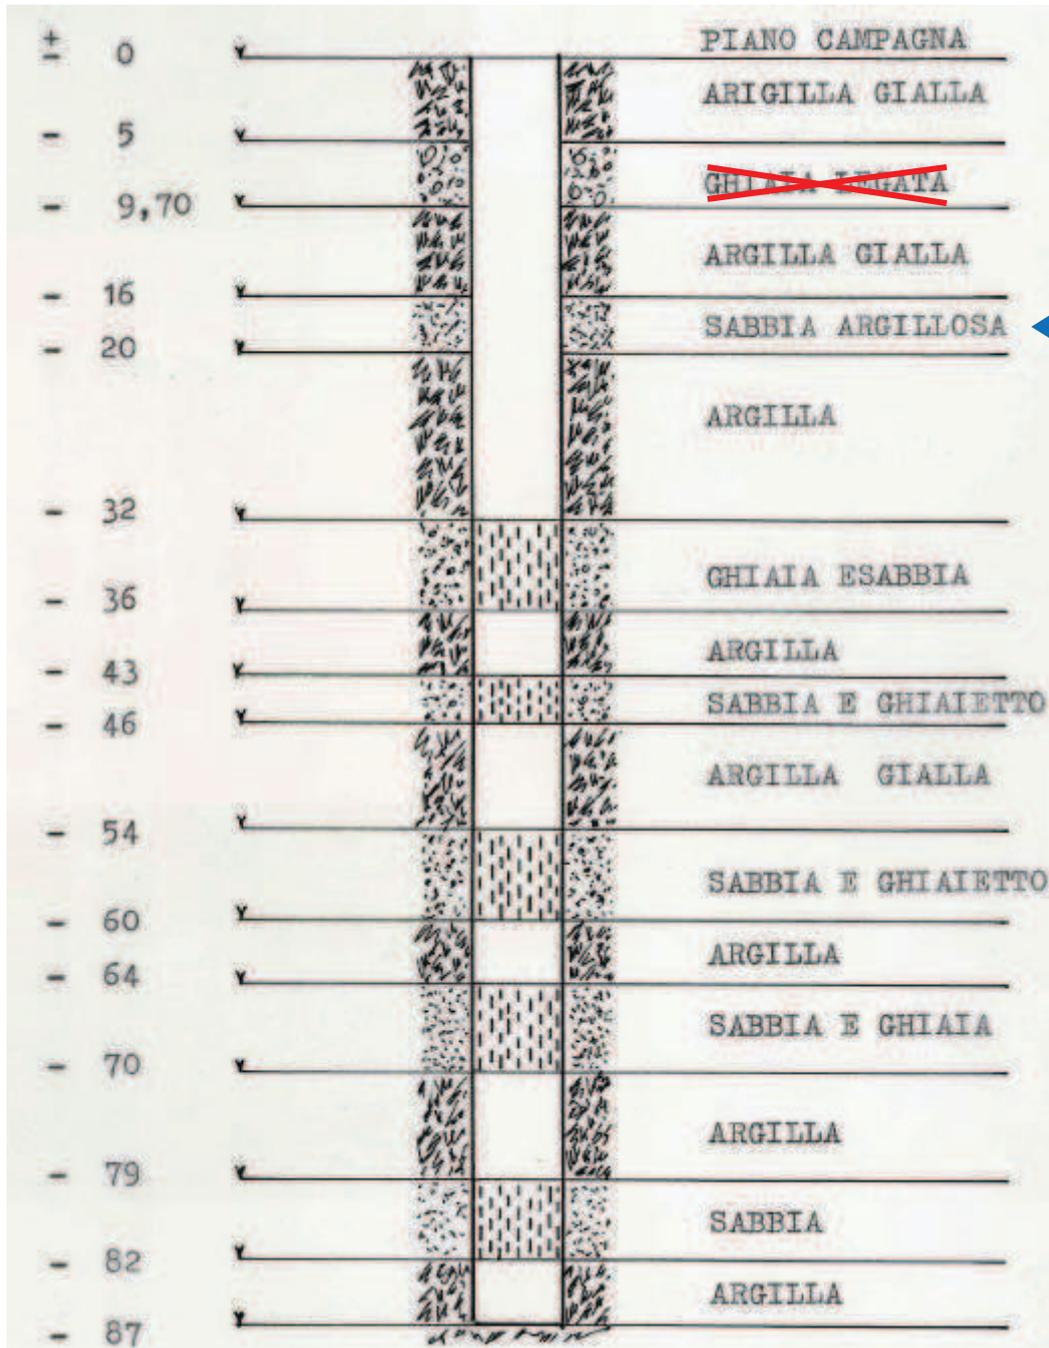
Ubicazione stratigrafia

MARELLO VIRGILIO & C. s.n.c. FORNACE CROCICCHIO FORMIGLIANA - VC- 1944	STRATIGRAFIA POZZO DIAMETRO mm. 300 PROFONDITA' m. 87 Scala lung. 1:500	Sig. MARINONE Zona 7 Sorelle MASSERANO VC
---	--	--

Si può osservare come esiste un livello poco permeabile, potenzialmente sede di falda che risulta in corrispondenza del livello di "ghiaia legata" posto tra -5 e -9.70 m dal p.c.. **Tale livello tuttavia non risulta significativo, in quanto non produttivo e non continuo in**

termini di alimentazione (tra l'altro non a caso NON intercettata dalla captazione). Il suddetto livello, a riprova, non è riconosciuto dal P.T.A.

A conferma dei risultati delle indagini effettuate si riporta la stratigrafia rilevata in corrispondenza della perforazione del pozzo idropotabile realizzato in Loc. Cascina Sette sorelle, 1 km a Sud dell'area in oggetto.

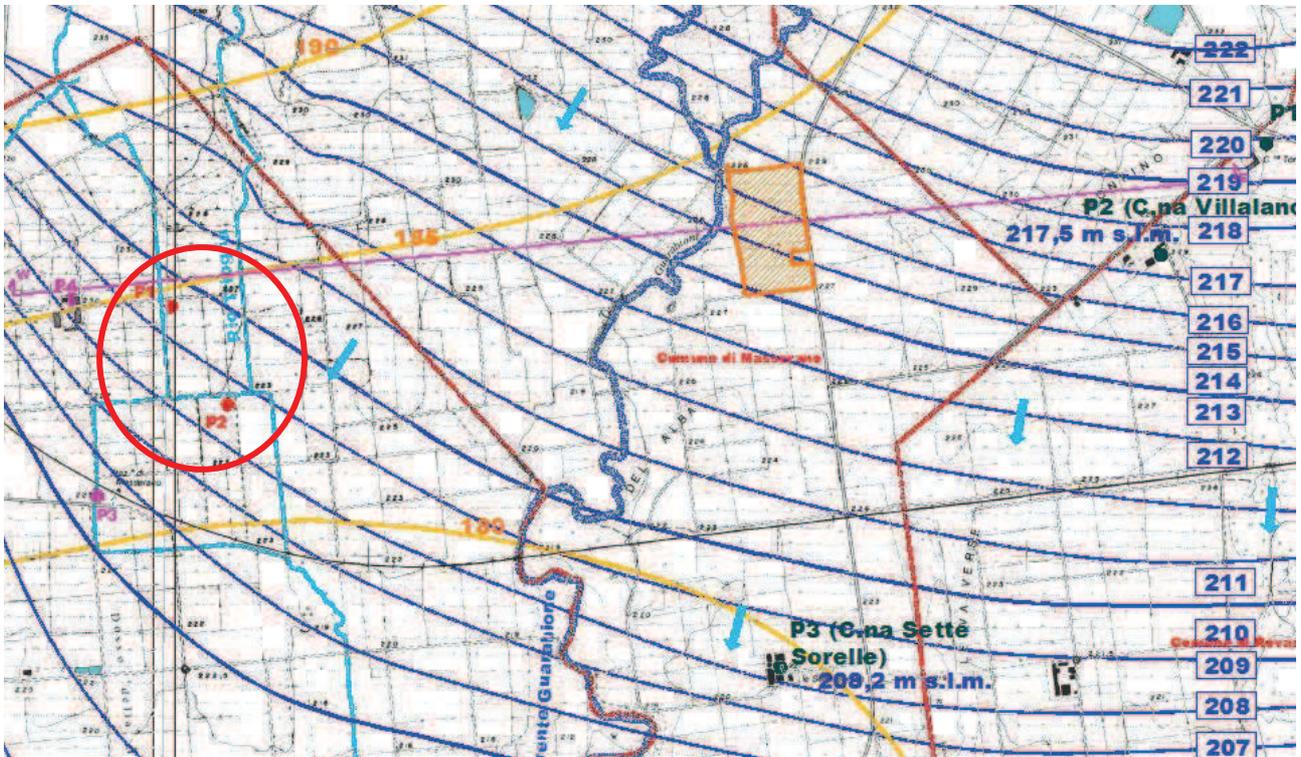
Tav. G2 Geoidrologica

L'ubicazione dei piezometri è visibile sulla Tav. G2 di cui si riporta uno stralcio, sono ubicati a circa 1500 m verso Ovest rispetto all'area di intervento, ma essendo il progetto inserito in un contesto di pianura fondamentale e nel medesimo contesto morfologico e deposizionale della C.na S. Lucia, i dati sono perfettamente correlabili dal punto di vista delle quote.

Inoltre si può osservare che l'area di bonifica risulta ubicata in un terrazzo orografico sopraelevato rispetto al Torrente Guarabione di almeno circa 6 metri, dal punto di vista geologico/geomorfologico è logico supporre che la falda acquifera sia comunque in relazione a tale corso d'acqua pertanto almeno ad una quota 214 mt.s.l.m. risultando di fatto 13 metri più bassa rispetto al piano campagna superiore dell'area (227 m).

P1 ● Piezometri

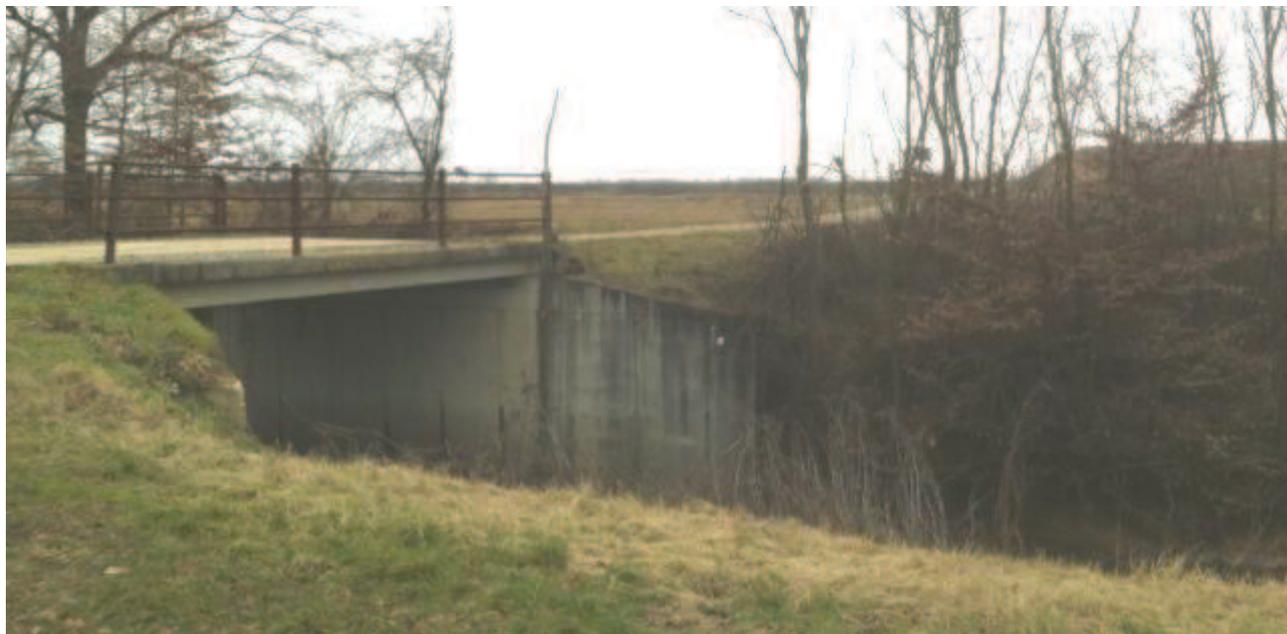
Di seguito vengono inserite le analisi idrauliche sul Torrente Guarabione nel settore adiacente all'area di bonifica indagata; nello specifico verranno effettuate analisi a monte, a valle e nei pressi della sezione di chiusura (ponte/attraversamento esistente).

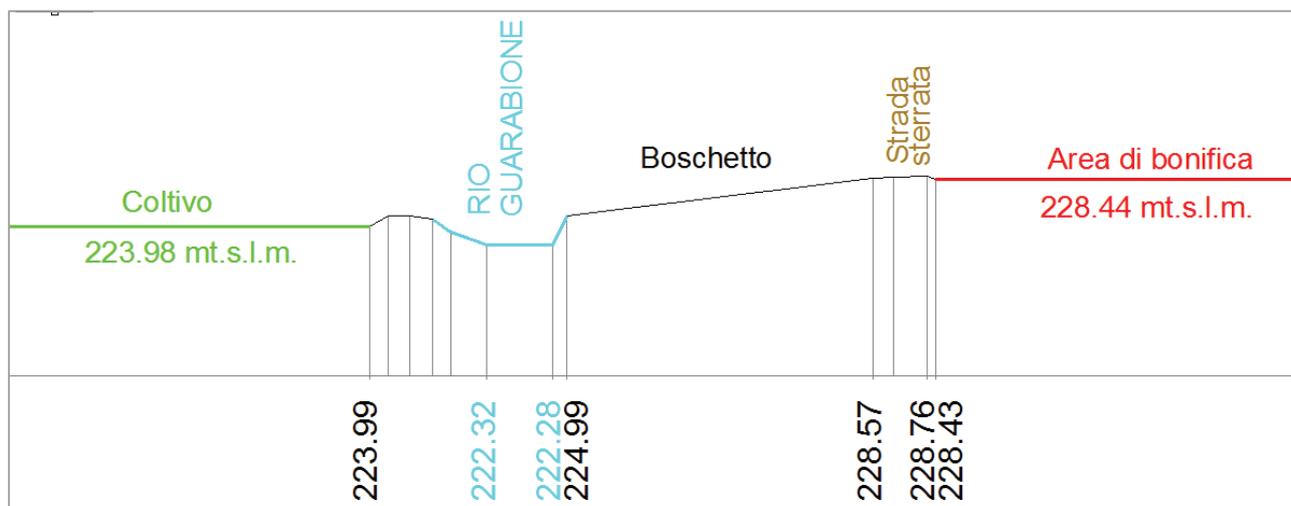
- la quota del fondo alveo del torrente risulta: 222.32 mt.s.l.m.
- la quota dei lotti ad uso coltivo ad ovest risultano pari a 223.98 mt.s.l.m., pari a **+ 1.66 metri** dal fondo alveo.
- la quota dei lotti interessati dal progetto risultano: 228.44 mt.s.l.m. pari a **+ 6.12 metri** dal fondo alveo

- pertanto la differenza di quota tra i lotti a Ovest e quelli a Est (area di cava) risulta di **4.46 metri**

Stralcio di sezione topografica ubicata 20 metri a Sud della zona di attraversamento

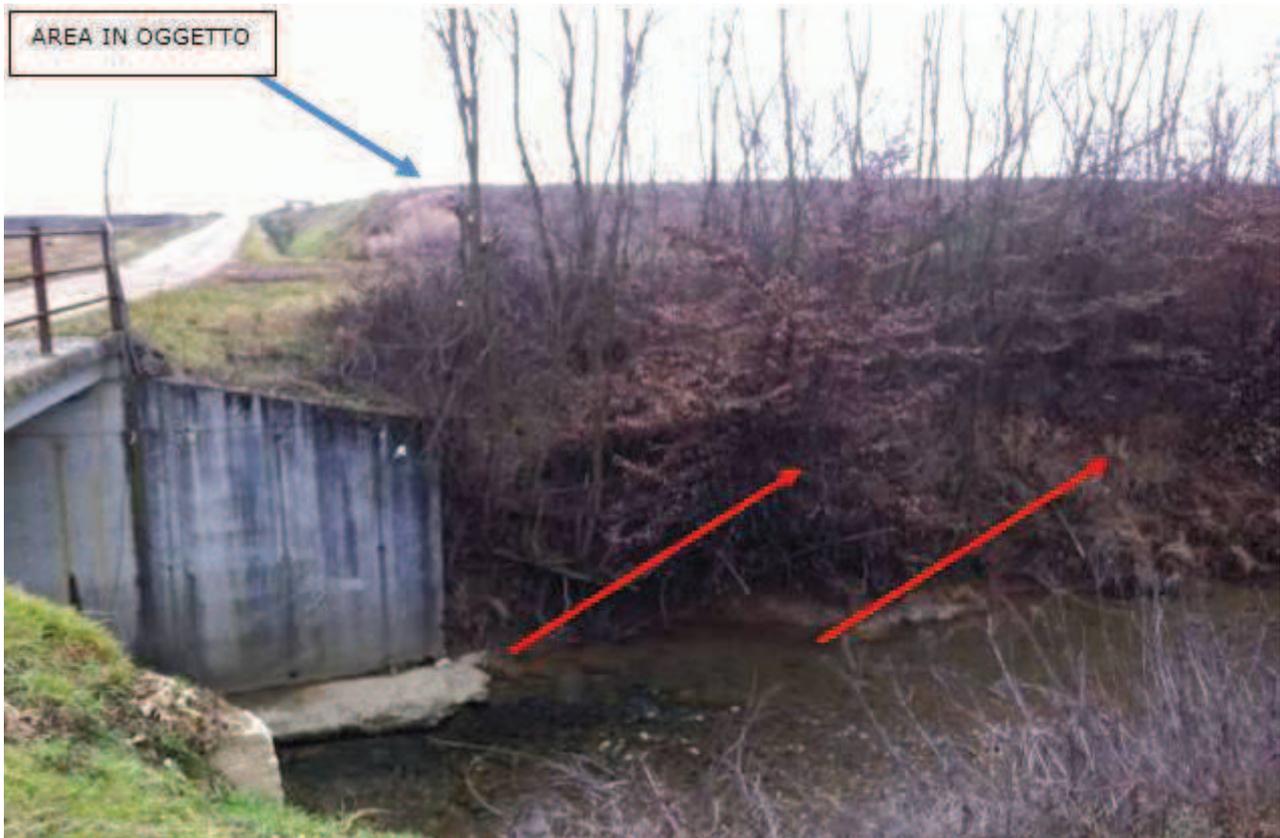
Dalla foto inserita si evince come l'area in oggetto di intervento sia rilevata rispetto al livello fondamentale di intorno e soprattutto rispetto all'alveo del Torrente.

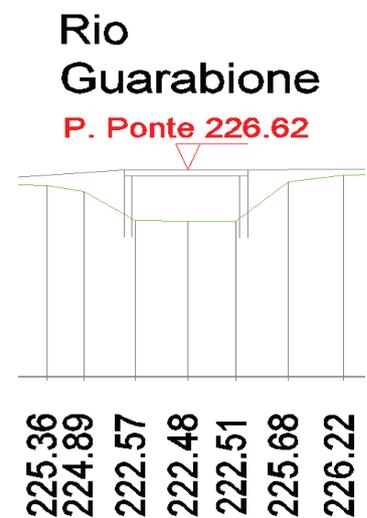
Dall'analisi idraulica effettuata risulta che il quantitativo idrico smaltibile risulta di circa **128 m³/sec**, risultano di fatto verificato in relazione alla massima portata attesa per TR 200 sul Torrente Guarabione (rif. Cap. 5.3).

Andamento della Scala delle Portate per la Sezione prescelta
 (Calcoli con TOLLERANZE pari ad 1/1000 della portata)

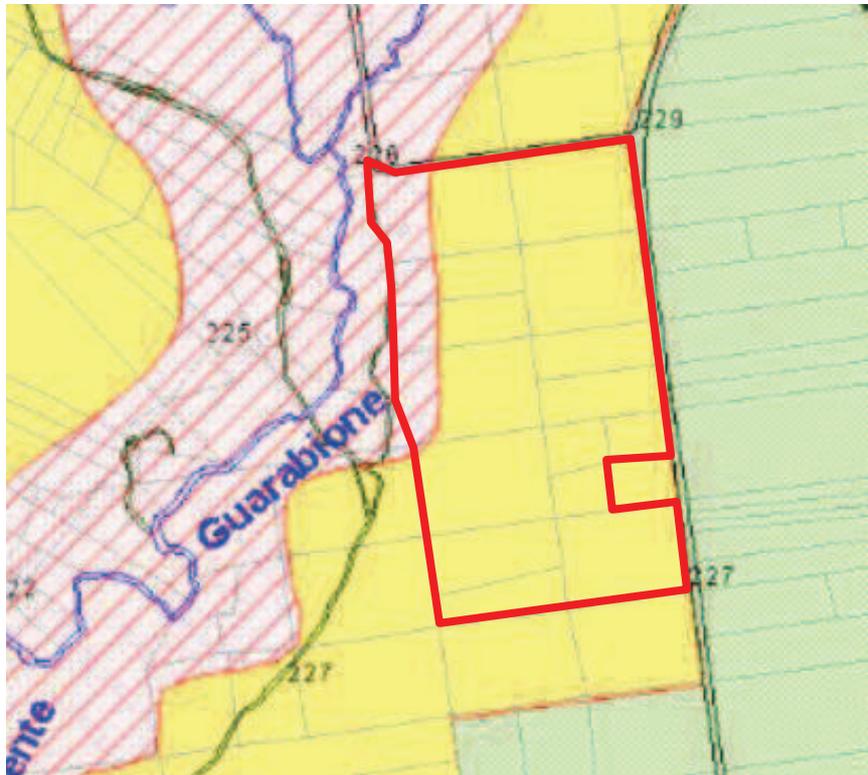
Sovrapposizione Carta di Sintesi G7 del PRGC di Masserano con area di Intervento.

Di seguito si inserisce uno stralcio di cartografia tecnica di PRGC di Masserano e si evince che:

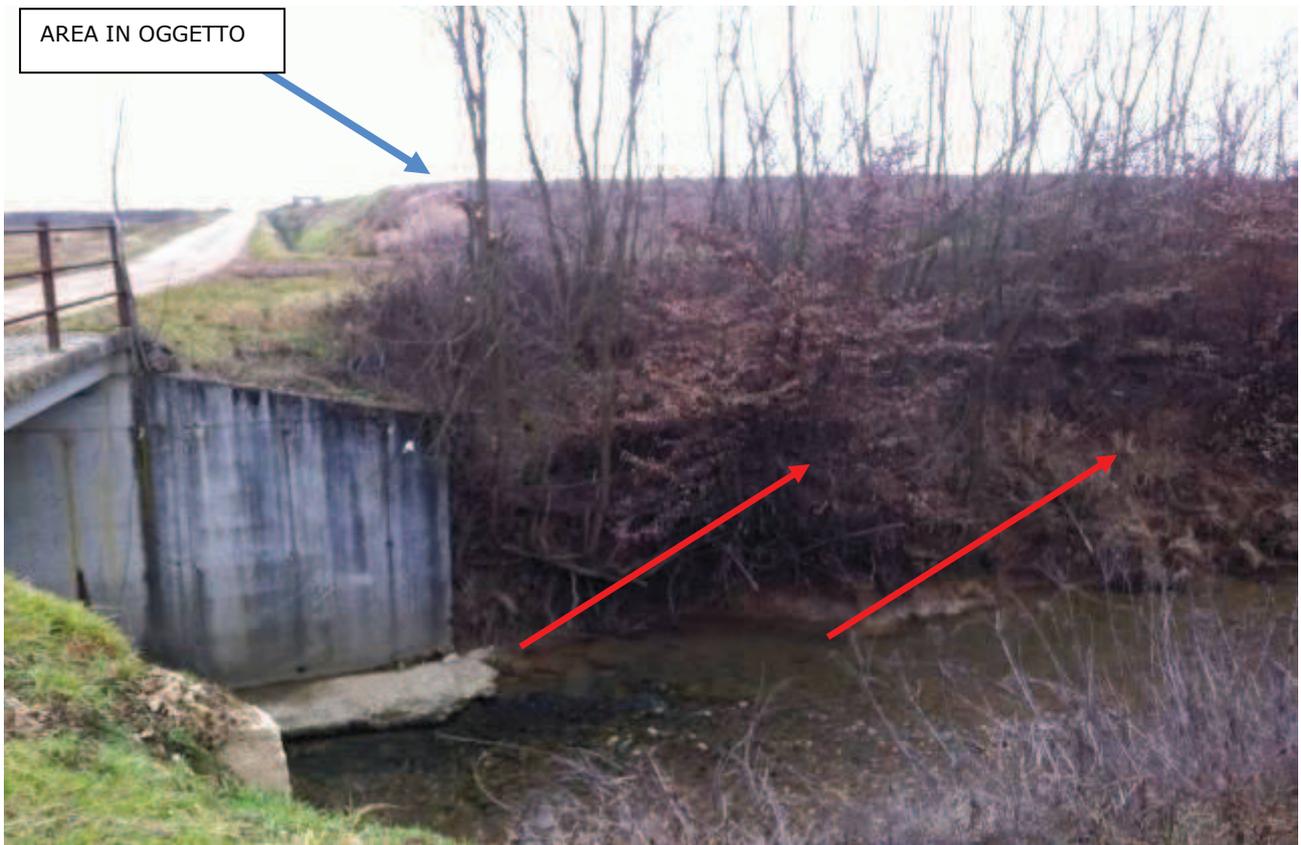
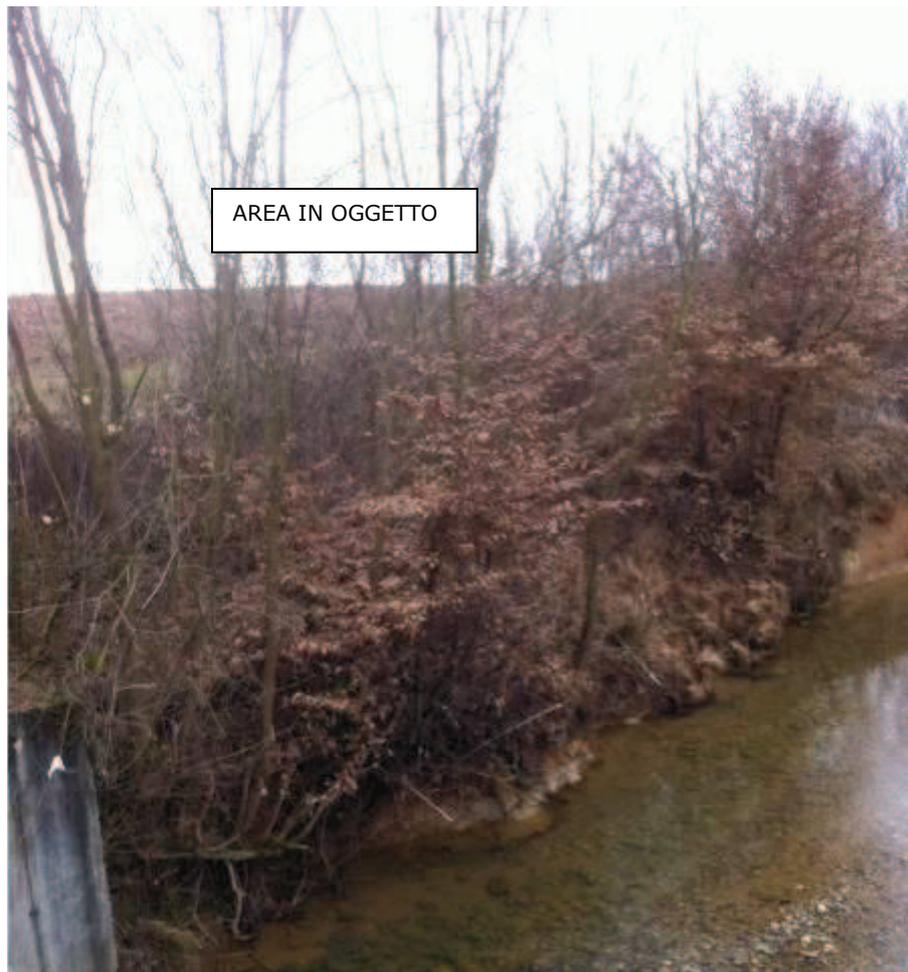
Dal rilievo effettuato si evince come **non siano in atto erosioni di sponda** significative tale da potere fare prevedere una tendenza all'arretramento della stessa nel tempo.

In realtà non è praticamente visibile alcun fenomeno di erosione e la **sponda sinistra risulta invece protetta da abbondante vegetazione spontanea** che protegge la stessa in condizione di piena e la consolida mediante i propri apparati radicali.

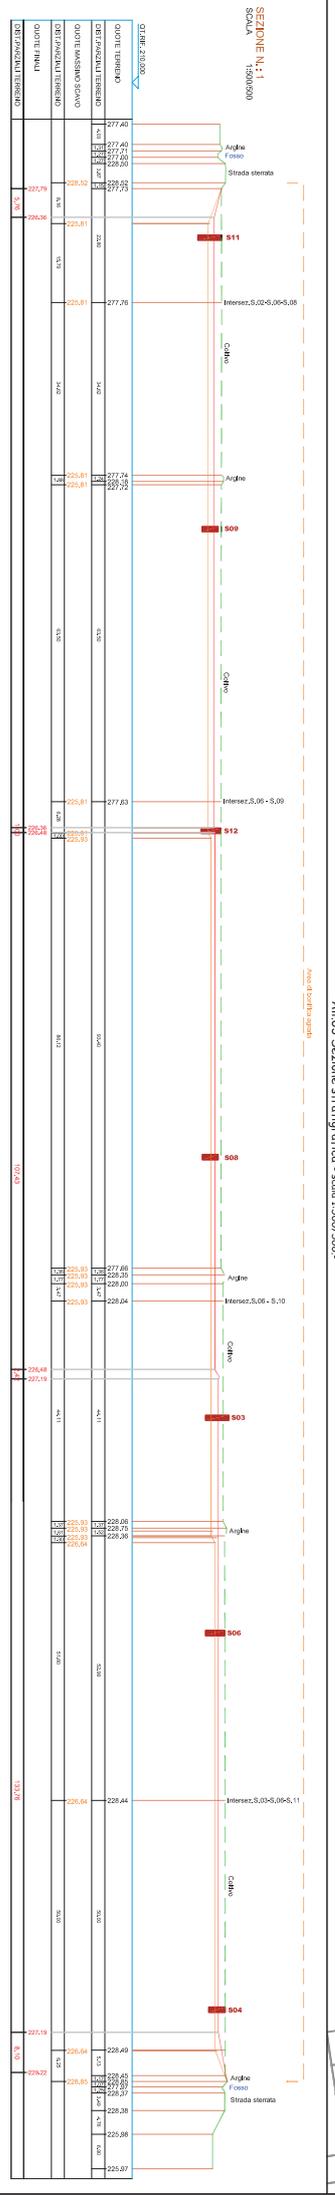
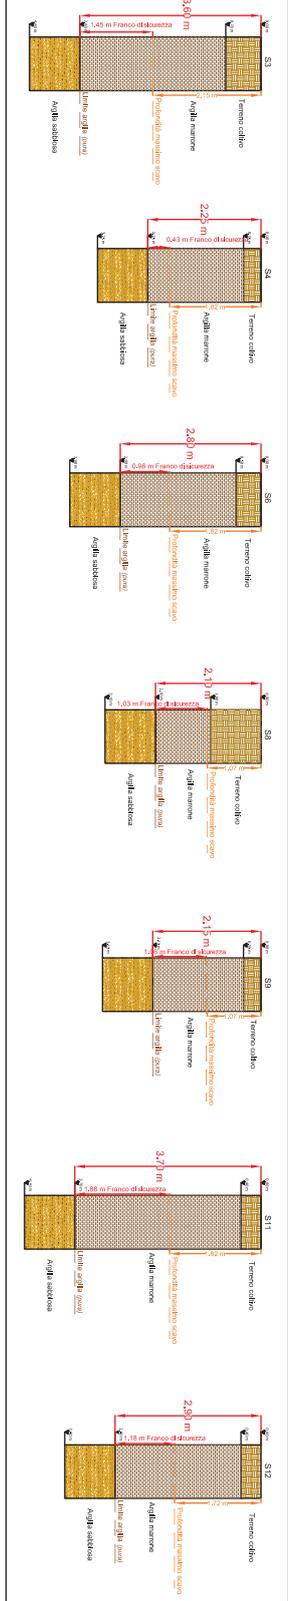
SEZIONE N.1:
Scala 1:500/200

Area di fondo scava

AIOS sezione stratigrafica - scala 1:500/200 -

Sondaggi geofisici - scala 1:50
